## Waldeck/Kurköln – 2.1. Marsberg

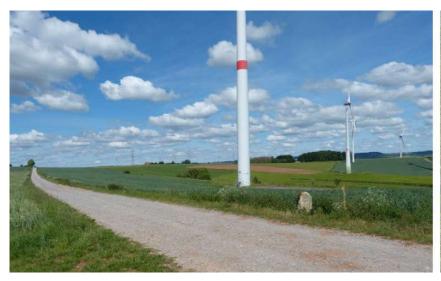
Abb. 48: Grenzstein Nr. 25 (1663) - Standort (links: von OSO zu Nr. 24), W-Seite

Standort Nr. 25, an Christian Römers von Neudorf Land; links des Eilhauser Weges, liegt auf dem mit Windrädern besetzten Höhenrücken zwischen Heeker- und Hasselbicke. Allhier wendet Neudorf und Kohlgrund geht an. Während das Kurkölner Kreuz gut erkennbar ist, kann man von dem Waldecker Stern keine deutbaren Spuren ausmachen.

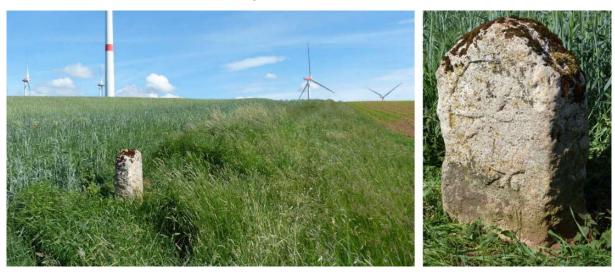
Abb. 51: Grenzstein Nr. 26 (1663) - Standort (links: von Süd zu Nr. 25), W-Seite

Mit einem rechtwinkeligen Grenzknick nach Süden erreichen wir 110 m weiter – *unter Johan Jaegers modo Adam Siebers zu Erlinghausen, und an der Ecke des Franz Gerhards von Kohlgrund Ländern* – den alten Grenzstein Nr. 26, welcher die Wappenzeichnung auf der Waldecker Steinseite noch besser zeigt.

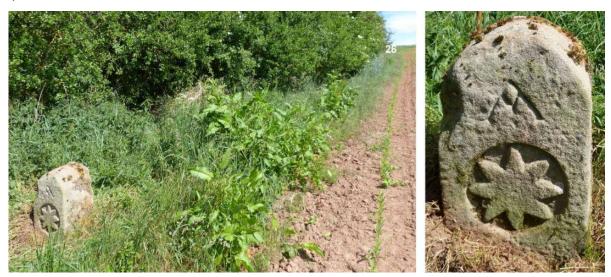
Abb. 54: Zwischenstein 26A (1836) - Standort (links: von Süd), Ansicht der W-Seite,

Im Jahr 1836 wurden auf der 180 m langen, bis Nr. 27 südwärts gerichteten, Grenzlinie drei Zwischensteine eingefügt, von denen B. Wiemers und L. Ernst die Steine 26A und 26C aufgespürt haben.

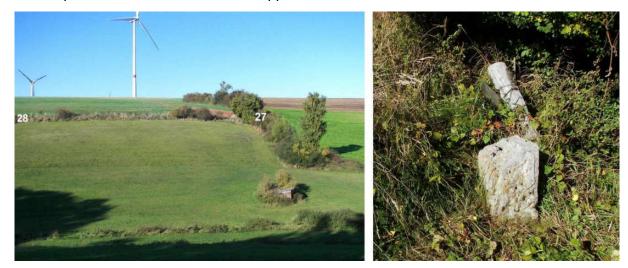
Abb. 58: Grenzstein Nr. 27 (1769) - Standort (links: von Süd), Ansicht der W-Seite,

Am Standort Nr. 27, *auf der Mergelkuhlen,* steht ein Grenzstein von 1769, an welchem der Steinkopf mit der oberen Hälfte der Wappenfelder fehlt.

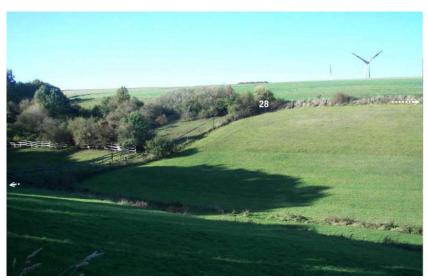
Abb. 60: Grenzstein Nr. 28 (1901) - Standort (links: von SO), Ansicht der FW-Seite

noch driesch liegt, knickt die Grenze nach Westen und dringt mit dem Land der vier Morgen ins erlinghausische Feld ein. Bei der letzten großen preußischen Grenzrevision im Jahr 1901 hat man an die Stelle des alten Grenzsteins von 1663 einen neuen Stein gesetzt. Das abgebrochene Oberteil des alten Steins blieb in der Nähe liegen, bis es Günter Schulte aus Erlinghausen um 2013 wenige Meter neben dem Ersatzstein im Gebüsch entdeckt hat. Dieser alte Stein ist in einer Gemeinschaftsaktion der Grenznachbarn aus Erlinghausen und Kohlgrund am nicht mehr besetzten Grenzsteinstandort Nr. 31 aufgestellt worden. Das wegen abgebrochener Basis nur noch 90 cm lange alte Steinoberteil wurde in ein Mörtelbett gesetzt und mit einem daneben gestellten Informationsschild ausgestattet. In einer kleinen Feierstunde erinnerte man an die Vergangenheit der Grenze, wobei Kohlgrunds Ortsvorsteher Heinrich Kaune betonte, dass diese Grenze heute viel mehr Verbindendes als Trennendes besitzt.

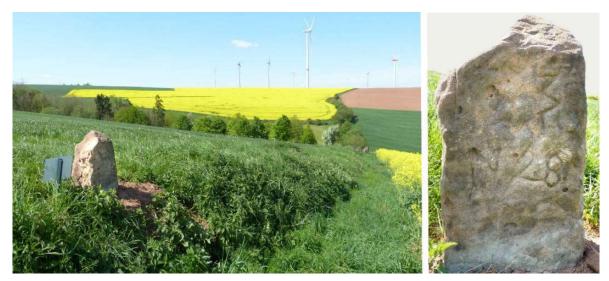
Abb. 65: Grenzstein Nr. 31/28 (1663) – Standort (links: von Süd), Ansicht der W-Seite

Am Standort Nr. 30 knickt die Grenze rechtwinkelig nach Süden und zieht am Schmiedehagen rd. 140 m bergauf zum Standort Nr. 31, der 1769/70, an dem Graben des Anton Rolands zu Erlinghausen Lande, mit einem alten Grenzstein besetzt war; Da am Standort Nr. 31 schon längere Zeit jeglicher Grenzstein fehlte, hat man hier vor einigen Jahren das 2013 gefundene Oberteil von Grenzstein Nr. 28 (1663) aufgestellt.

An dem alten Grenzstein Nr. 28 ist der Waldecker Stern im Umriss eingekerbt (erstmalig im Grenzverlauf). Am ehemaligen Eckstein wurde die Nummer wurde auch auf einer Seitenfläche eingemeißelt.

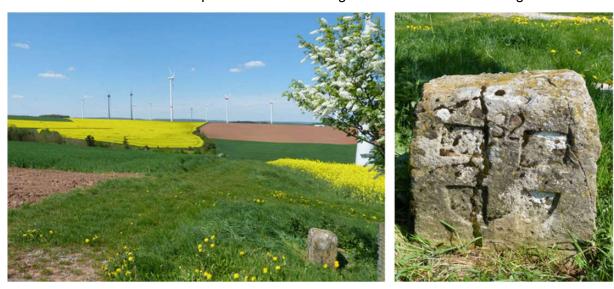
Abb. 68: Grenzstein Nr. 32 (1663) - Standort (links: von Süd zu Nr. 31), KK-Seite

Der alte Grenzstein Nr. 32 stand 1769/70, *in einer Dornhecke an Adam Thommes modo Jakob Prangen zu Kohlgrund Land.* Wie bei vielen Volkmarser Grenzsteinen von 1663 und an Stein Nr. 34 ist das Kurkölner Kreuz als Flachrelief aus einem gesenkten spanischen Wappenschild und der Waldecker Stern entsprechend aus einem gesenkten Kreisfeld herausgearbeitet.

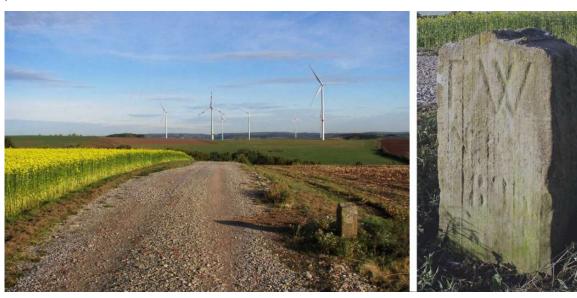
Abb. 71: Grenzstein Nr. 33 (1895) - Standort (links: von SW zu Nr. 32), Ansicht FW-Seite

An der Stelle des alten Steins Nr. 33, an dem Ort, wo Johann Grünen zu Kohlgrund und Stinus Stuhldreyer zu Erlinghausen Länder auf Stracken zu Kohlgrund Aecker stossen, steht ein preußischer Ersatzstein von 1895.

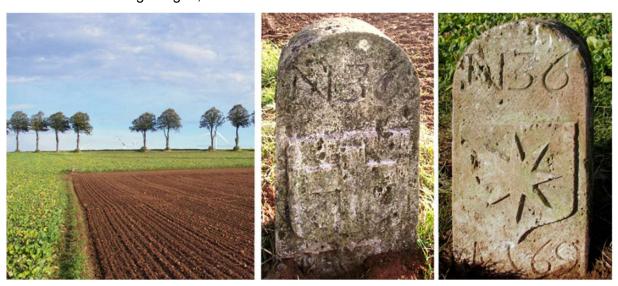
Abb. 77: Grenzstein Nr. 36 (1769 REKO) - Standort (links: von Süd), Seitenansichten

An der Stelle des 1769/70 neu aufgestellten Grenzsteins Nr. 36, am sogenannten Kenker Land in der Grasfuhre, befindet sich eine gelungene Rekonstruktion des historischen Grenzsteins, welche alle typischen Merkmale der 1739er Grenzsteinserie entlang des kurkölnischen Sauerlands so gut zeigt, dass wir den Fund zunächst für den Originalstein hielten. Leider konnten wir nicht in Erfahrung bringen, wann/wer die Rekonstruktion veranlasst hat.

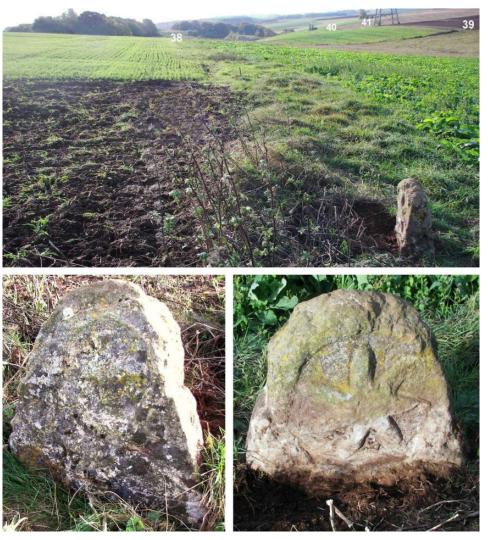
Abb. 78: Grenzstein Nr. 37 (1663) – Standort (oben: von N), Seitenansichten (unten)

Der 1769/70 übernommene alte Stein Nr. 37, *oben an der Haselhecke auf Großhennen Grund,* ist noch vorhanden. Vielleicht hat die heute nicht mehr vorhandene Haselnuss-Hecke den kleinen Stein über Jahrhunderte geschützt. Bei heutiger beidseitiger Ackernutzung scheint eine Zerstörung dieses ziemlich einmaligen Geschichtszeugnisses – siebenstrahliger Waldecker Stern, schon vor 1663 gesetzt – nur noch eine Frage der Zeit.

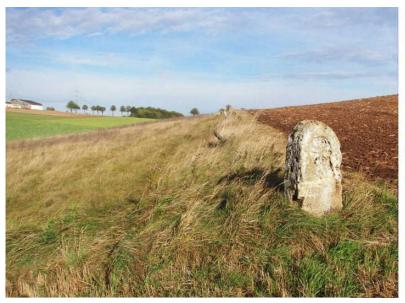
Abb. 79: Grenzstein Nr. 38 (1663) - Standort (links: von Süd), Ansicht der W-Seite

Nach links an der Hecke hinunter kam man nach 150 m zum alten Grenzstein Nr. 38, am Ende des Lütteken Thomes modo Martin Rissens, zu Kohlgrund Land. Dieser wesentlich größere alte Grenzstein stand 2012 noch vor Ort auf einem kleinen Hügel (Aufwurf).

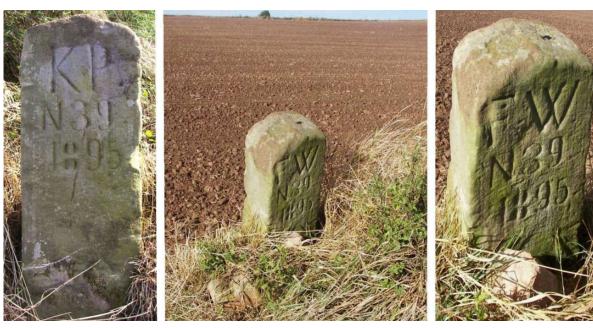
Abb. 81: Grenzstein Nr. 39 (1895) - KP-Seite, Standort (von Süd), FW-Seite

Nach rechts ging es über die Grund zum alten Grenzstein Nr. 39, an der Ecke, wo Antonius Sanders modo Franz Gerhards zu Kohlgrund und Wilhelm Stuhldreyer modo Diederich Wilhelm Prior zu Erlinghausen Ländereyen zusammenstossen. An die Stelle des alten Steins ist 1895 ein preußischer Ersatzstein getreten, an welchem jeweils unter den Landesinitialen – "K P" bzw. "F W" – die Nummerzeichnung "N 39" und die Jahreszahl 1895 eingehauen sind. Die Beschriftungszeichen befinden sich direkt auf der Steinfläche und stehen nicht wie bei den Grenzsteinen von 1901 in eingesenkten stehenden Rechteckfeldern (siehe Nr. 41).

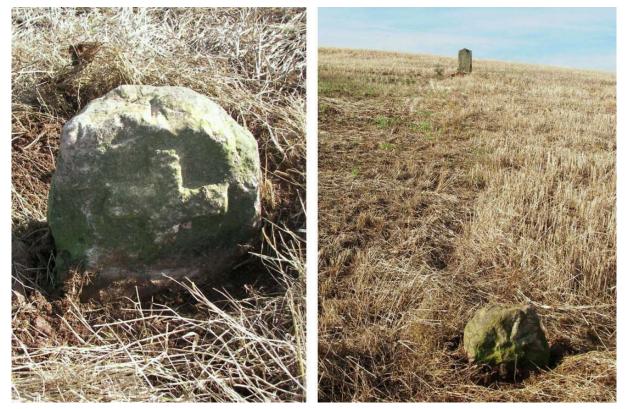
Abb. 82: Grenzstein Nr. 40 (1663) - Ansicht der KK-Seite, Standort (von NO zu Nr. 41)

Nr. 40, oben an der Ecke des Stoffel Fresen modo Friderich Schütteler von Kohlgrund Land, wo solches an Wallmeyers modo Kaspar Priors von Erlinghausen Land stosset, ist ein kleiner, wahrscheinlich schon vor 1663 gesetzter Grenzstein. Er findet sich rd. 200 m südlich von Nr. 39.

Die großen, die gesamten Schauseiten ausfüllenden, Wappensymbole sind erhaben aus der umgebenden Steinfläche herausgearbeitet. Das Kurkölner Kreuz zeigt nach griechischer Form gleichlange Balken. Die breiten Querbalken sitzen etwas verschoben am ähnlich breiten Mittelbalken. Der plastische Waldecker Stern ist stark beschädigt.

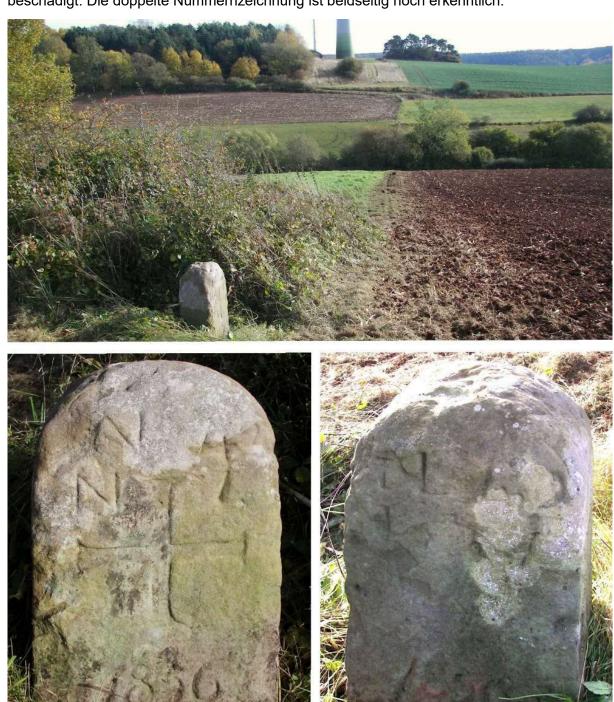
Abb. 85: Grenzstein Nr. 42/1 (1856) Standort (oben: von West zu Nr. 2), Seitenansichten (unten)

Nr. 42 war ein alter Grenzstein, auf einem Höfel, die Eliasbuche genannt, welche aber nicht mehr vorhanden; auf diesen Stein ist Kuhrkölnischer Seiten verabredeter Maßen die Nummer 42; und auf die Ecke, so nach dem Cansteinischen 2ten Stein zeigt, die Nummer 1 eingehauen worden. Der heute vorhandene Ersatzstein von 1856 ist auf der waldeckischen Steinseite stark beschädigt. Die doppelte Nummernzeichnung ist beidseitig noch erkenntlich.
