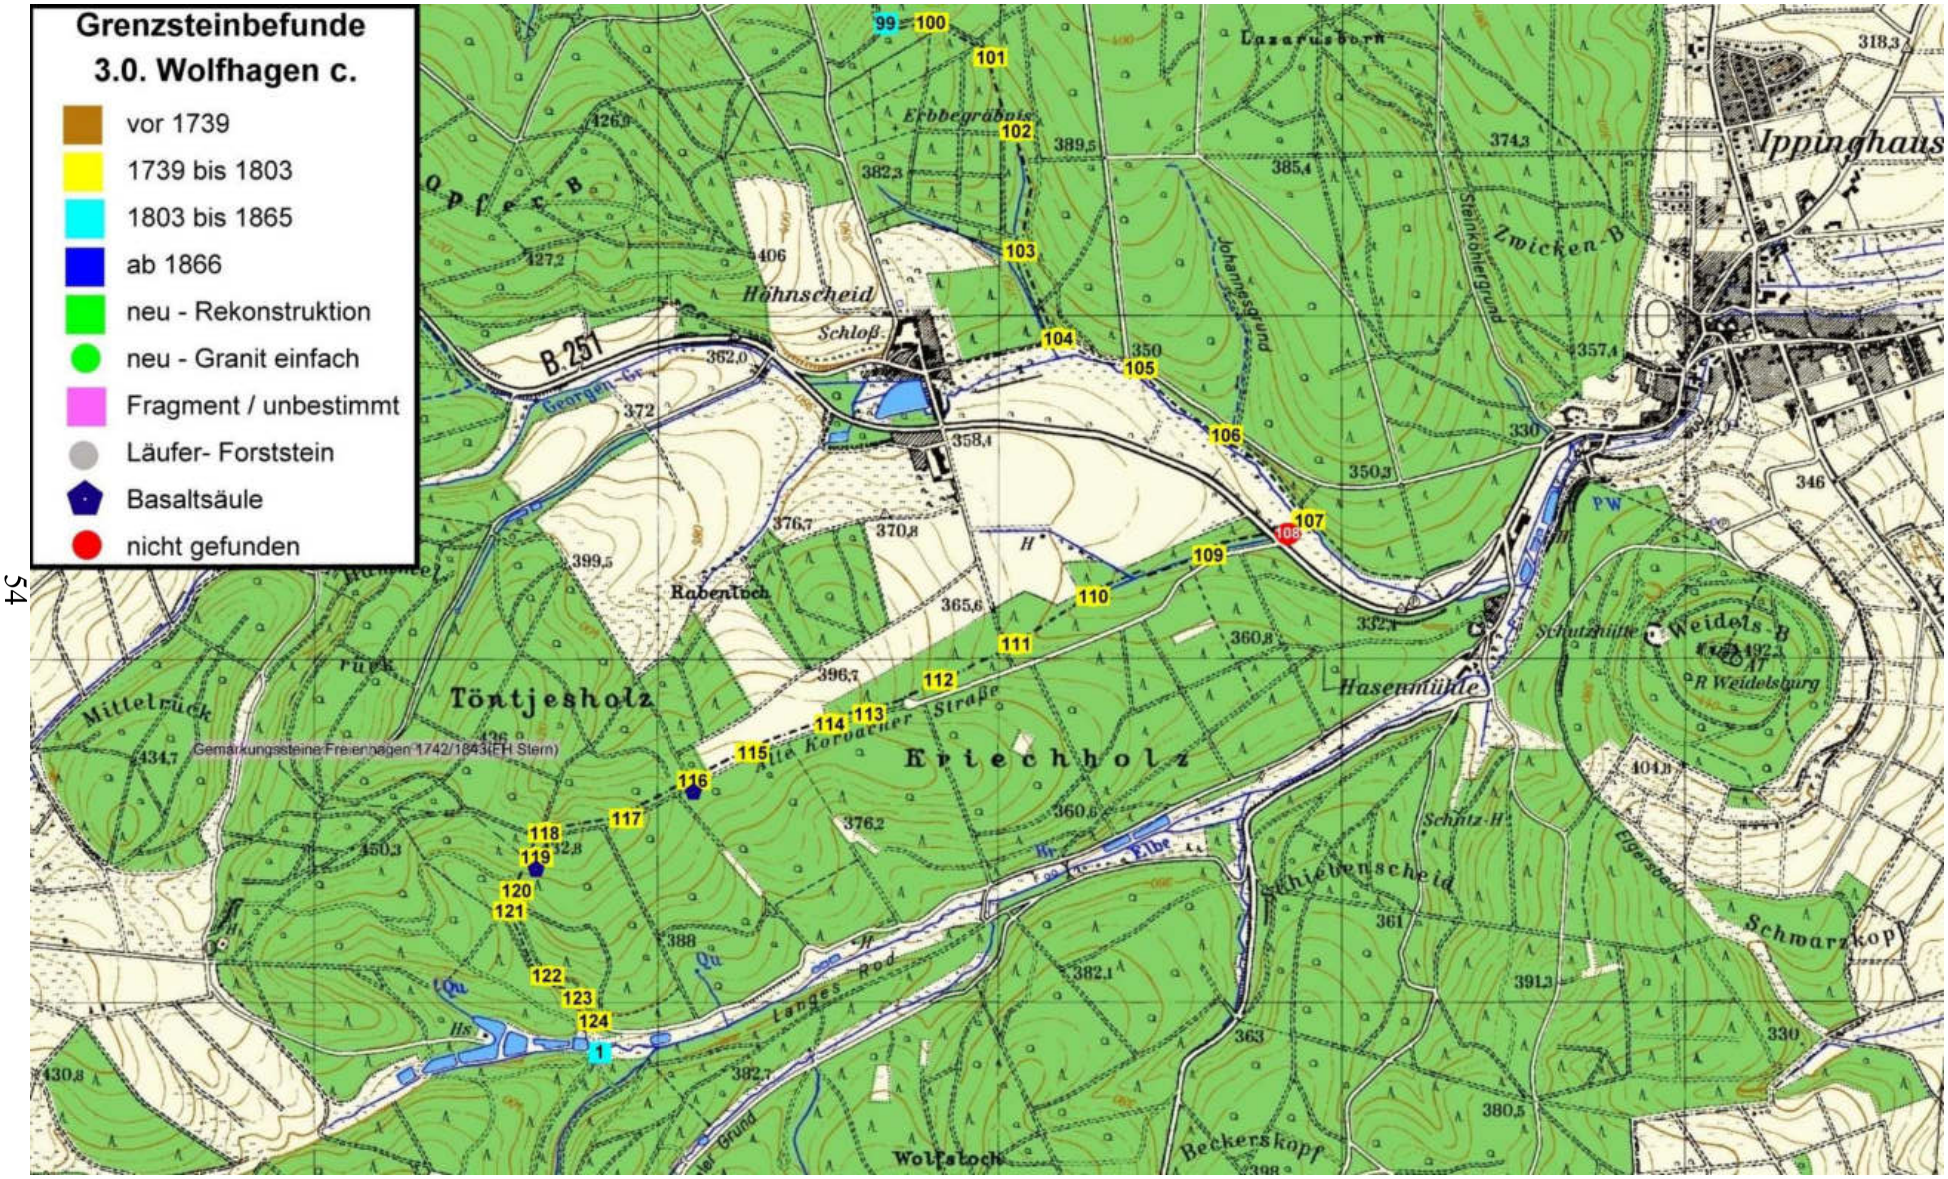
Abb. 140: Grenzstein Nr. 100 (1739) – Standort, Seitenansichten

Grenzstein Nr. 100 steht etwa 120 m weiter westlich, *rechter Hand des Grentzgrabens, alwo rechter Hand der herrschaftl. Halsberg endiget, und das Höhnscheider adelige* (von Leliwa) *Gehöltz anfängt*.
