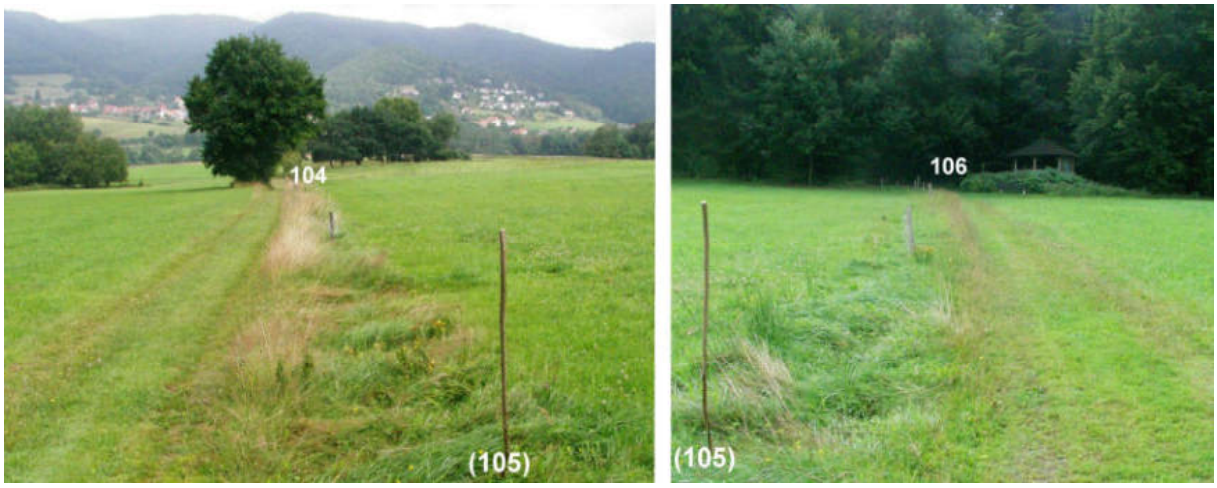
Abb. 139: Grenzsteinstandort Nr. 105 – (links: von S, rechts: von N)

Von Stein Nr. 105, *oben an den Rödern, auf einem grossen langen Aufwurff,* fehlt jede Spur.

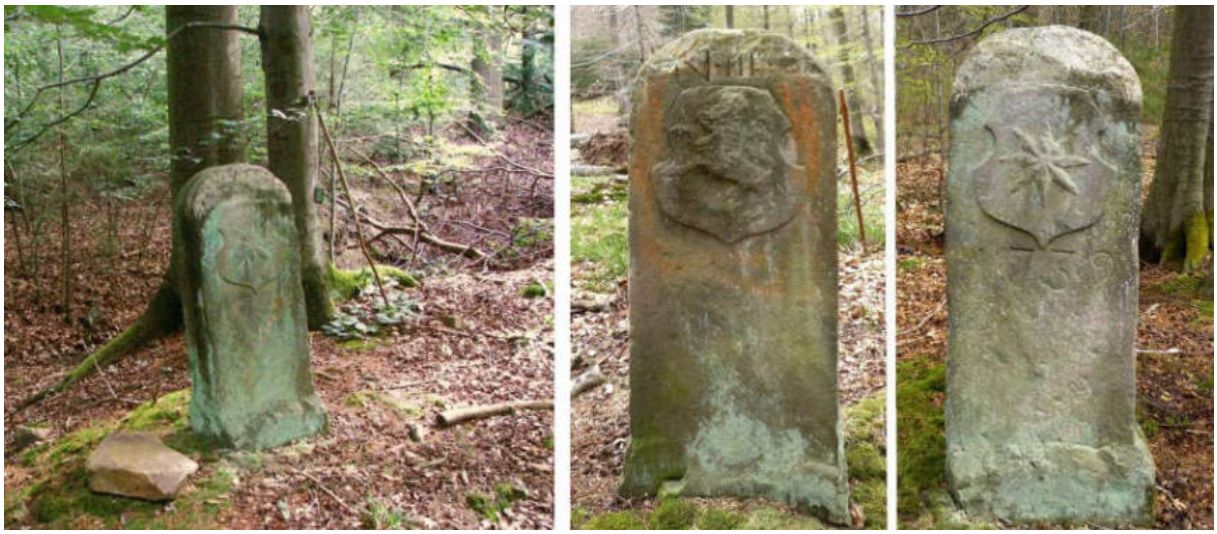
Abb. 148: Grenzstein Nr. 111 (1739) – Standort, Seitenansichten

An einigen Forststeinen und einem neueren Granitstein vorbei, treffen wir auf den nächsten recht gut erhaltenen Grenzstein Nr. 111 vom Typ Gudensberg (1739) rund 150 m südsüdöstlich und weiter bergauf. Er steht hoch aufgerichtet, mit aus dem Boden schauender Sockelkante, an einem Bächlein, welches von der am *Fünff Buchen-Born* 190 m südsüdöstlich unter Grenzstein Nr. 113 entspringenden Quelle, in der Nähe des Besucherbergwerks bei Bergfreiheit, in die Urff fließt.
