Waldeckische Landesgrenzsteine

Hessen-Kassel: 3.3. Haina

Konrad Waldeyer - 4/2021

3.3. Abschnitt Haina-Frankenberg – Darstellung der Grenzsteinbefunde

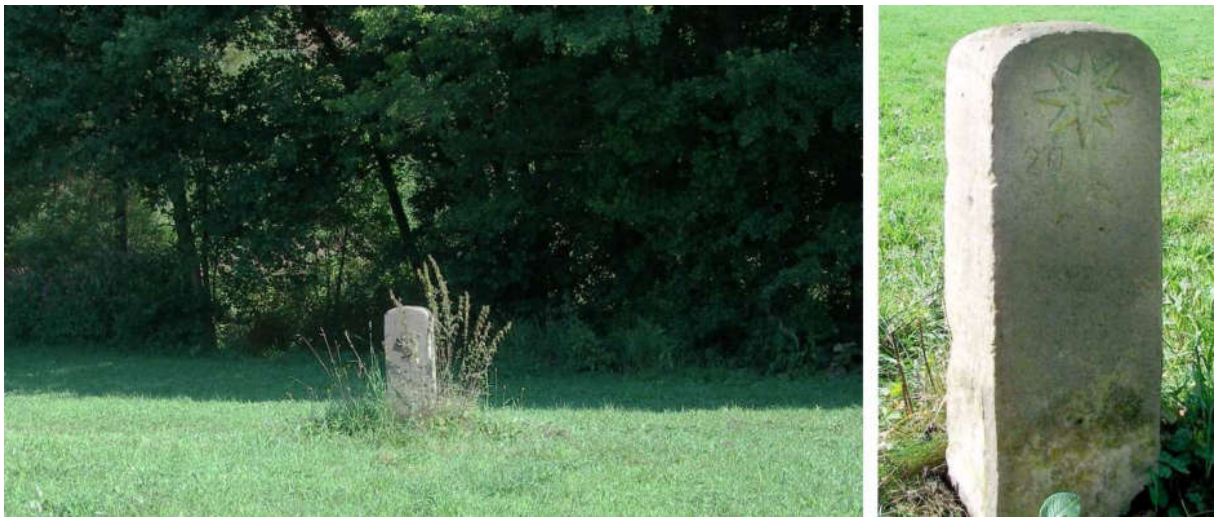
Abb. 26: Grenzstein Nr. 20 (1860) – Standort (von S), Ansicht der W-Seite

Am Standort Nr. 20 steht ein schlanker Ersatzstein von 1860. Den Stein kennzeichnet ein flach abgerundeter Steinkopf und aus den Schauseiten herausgearbeitete plastische Flachreliefs der Wappensymbole. Über dem Hessenlöwen ist die Jahreszahl, unter dem Waldecker Stern die Nummernzeichnung eingekerbt.
