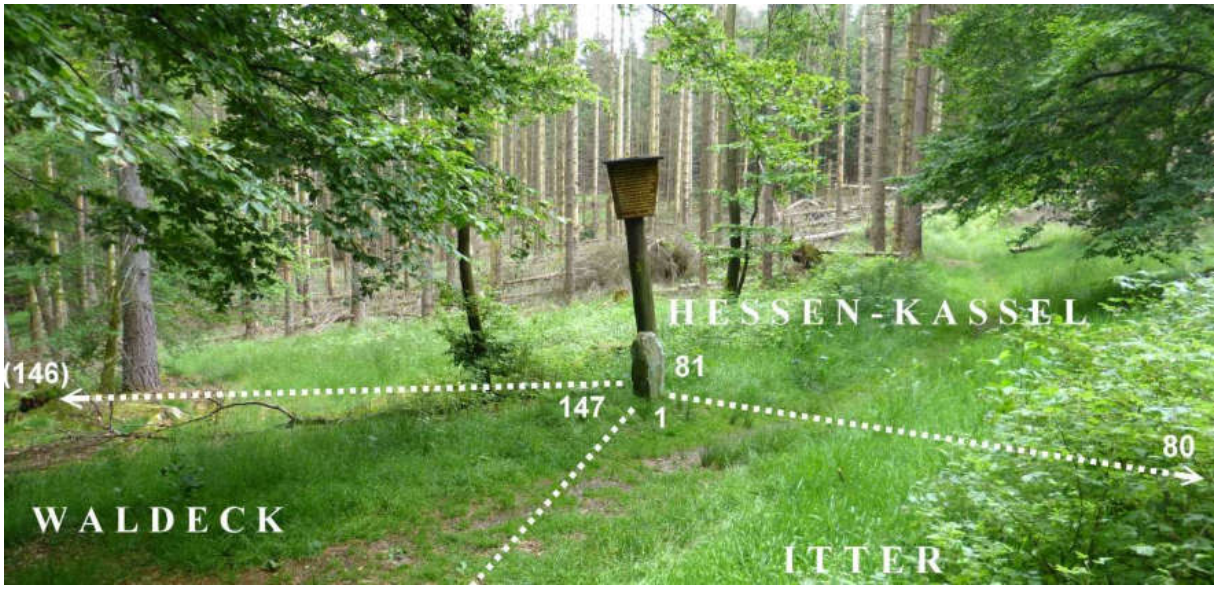
Abb. 167: Grenzstein Nr. 147 (1590) – Standort (von NW)

Der letzte Landesgrenzstein im Abschnitt Haina-Frankenberg, in topografischen Karten mit „Dreiherrenstein“ bezeichnet, steht mit der Nummer 147 in einer Höhe von rd. 555 m, auf dem Talgang, etwa 175 m nordnordwestlich von Standort Nr. 146.

Landesgrenzstein Nr. 147 *ist ein alter Hessischer Seits mit dem „Löwen, 1590“ und Waldeckischer Seits mit dem „Stern, 1590“ bewapneter Stein, der sogenannte dreyeckigte Stein, stehet auf dem Thalgange, und ist der letzte Stein zwischen Hessen-Cassel und Waldeck, wo sich das Darmstättische* (siehe: 4.0. Vöhl) *anfängt*.
