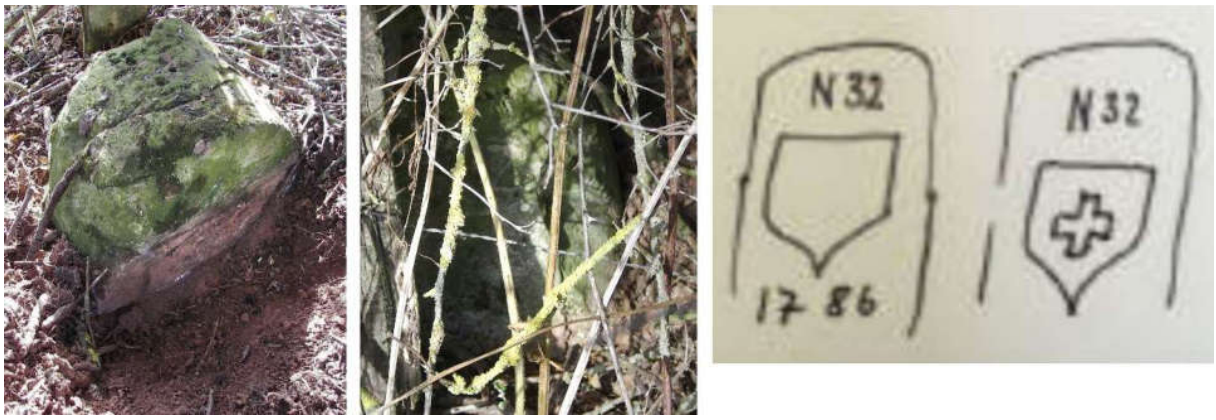
Grenzsteinstandort Nr. 32 ist an einem mit dornigem Gehölz bestandenen steilen Hang nur sehr schwer zugänglich. An dem tief im Boden sitzenden kopfrunden Stein konnten wir nur flach erhabene Wappenschilde feststellen, wie sie an Steinen von 1786 typisch sind.

Abb. 50: Grenzstein Nr. 32 (1786) – Seitenansichten, Zeichnungen von Kubitz

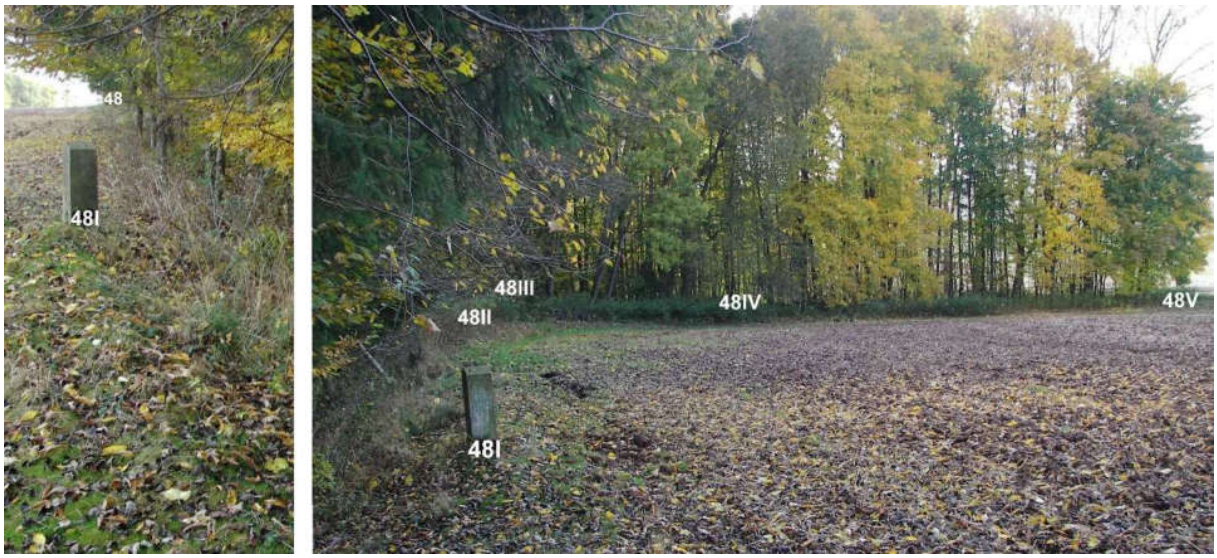
Abb. 75: Zwischensteinfolge nach Nr. 48 – (links: von West, rechts: von Ost)

Die mit römischen Ziffern nach Grenzstein Nr. 48 aufgestellten Zwischensteine von 1901 sitzen überwiegend gut erhalten mehr oder weniger tief im Boden. Nur Zwischenstein Nr. 48VI. ist am Steinkopf der FW-Seite teilweise zerstört. Der mit VII. bezeichnete letzte Stein steht wenige Meter östlich der L 3297 und rd. 40 m östlich von Standort 48A.
