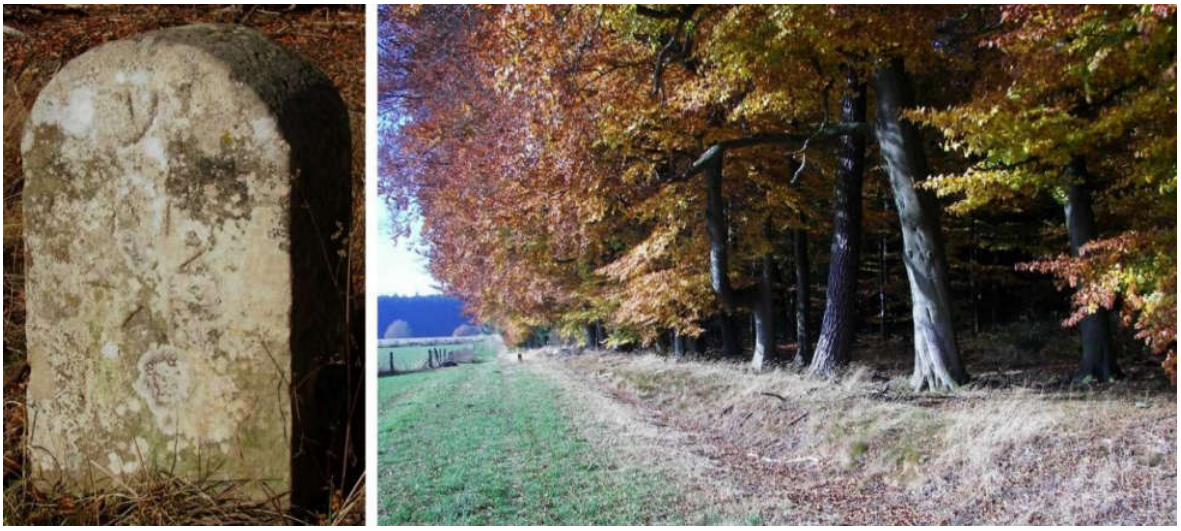
Am Standort 49X steht wieder ein neuerer Granitstein. Diesem folgt in Sichtweite Zwischenstein Nr. 49Y von 1854.

Abb. 103: Zwischenstein Nr. 49Y (1854) – Standort (links: von SW), Ansicht der P-Seite

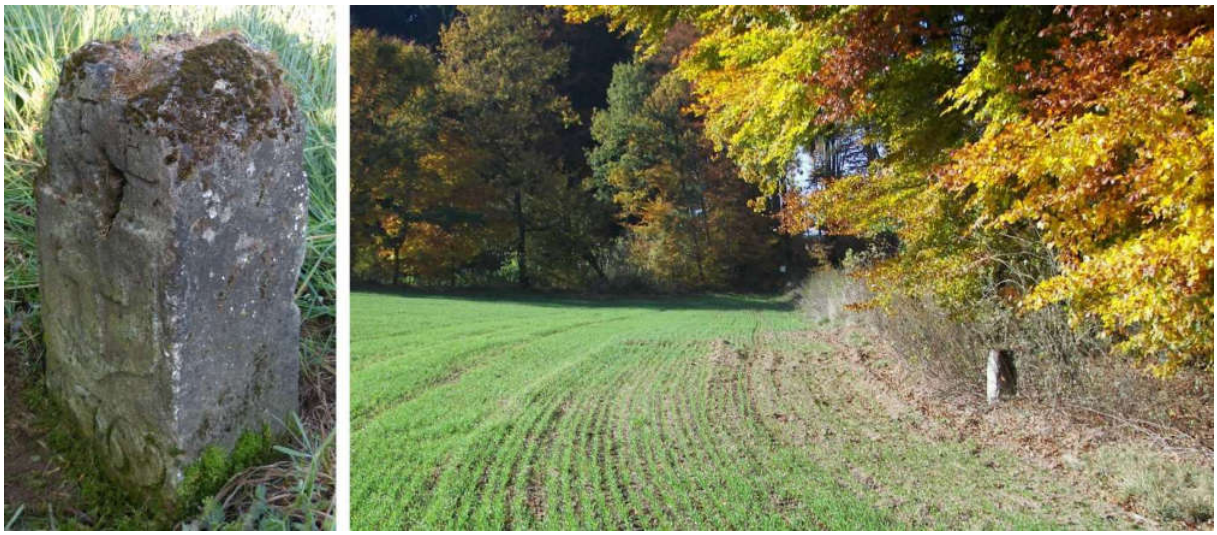
Knapp 80 m südwestlich folgt neben dem Stumpf eines älteren Vorgängersteins der noch recht gut erhaltene Zwischenstein Nr. 49EE von 1769.

Abb. 109: Zwischenstein Nr. 49EE (1769) – Seitenansichten
