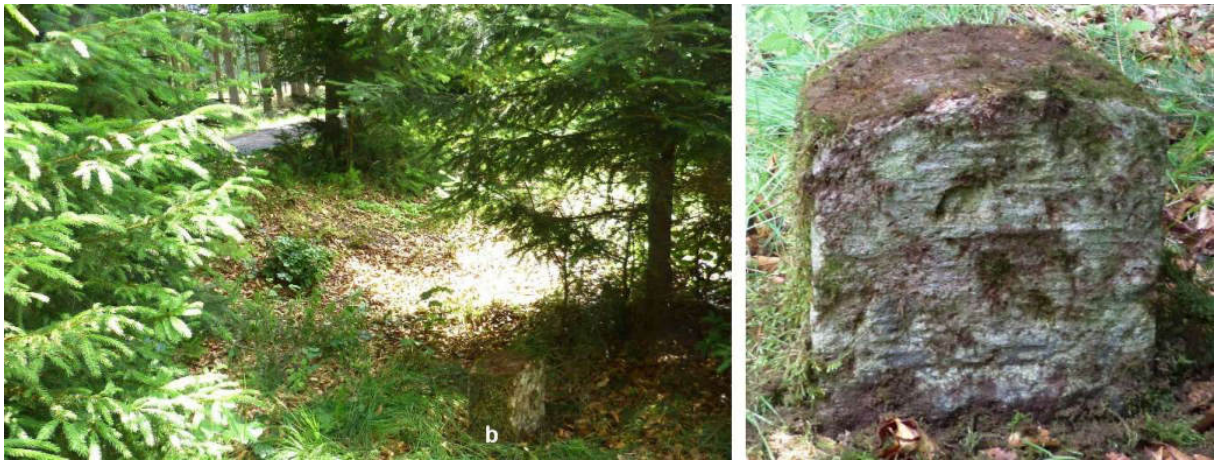
Abb. 51: Läuferstein 14a – Standort (von W), Seitenansicht
